Relatório de Teste de Durabilidade - Durability Test Report

Característica Conjunto (Assembly Information)	
Teste (Test):	RADIAL
Código Roda (Part Number):	5088008628
Dimensão (Dimension):	20-7.50
Peso (Weight):	35,90kg

Objetivo do Teste/Cliente (Test Purpose/Customer)	
Teste auditoria Iram-Aita	
Identificação da amostra nº004756

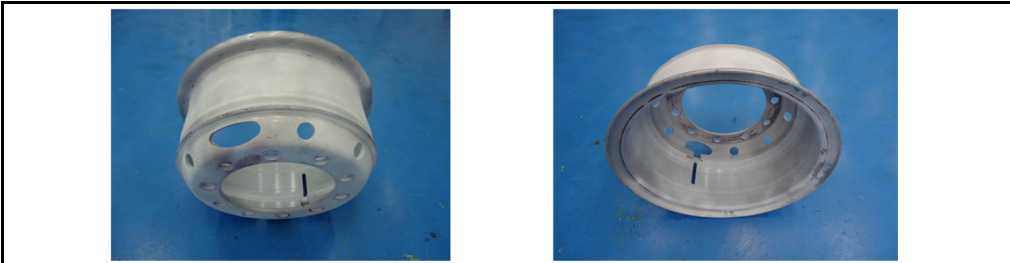
Fotos Após Ciclagem Requerida pela Norma (Pictures After Cycles Stipulated on Standard)

Ciclagem (Cycles)	Data (Date)	Hora (Time)	T (°C)	U (%)	P (ATM)	Torque (Torque)		Torque (lb.ft)	Quebra de Parafuso (Bolt Replacement)		Operador (Operator)	Observações (Remarks)				
						X OK	Ñ OK		SIM	X NÃO						
1	5.000	09/07/2014	13:00	20°	40%	720	X	OK	Ñ	OK	450	SIM	X	NÃO	Rherysson	-
2	247.500	13/07/2014	17:35	20°	41%	719	X	OK	Ñ	OK	450	SIM	X	NÃO	Odair	-
3	500.000	18/07/2014	07:40	21°	42%	719	X	OK	Ñ	OK	450	SIM	X	NÃO	Rherysson	Retirada sem trincas (taken-off without cracks)

Foto: (X) ok () ñ ok Justificativa:
