Relatório de Teste de Durabilidade - Durability Test Report

Característica Conjunto (Assembly Information)	
Teste (Test):	CORNERING
Código Roda (Part Number):	5088008628
Dimensão (Dimension):	20-7.50
Peso (Weight):	36,00 kg

Objetivo do Teste/Cliente (Test Purpose/Customer)	
Teste auditoria Iram-Aita	
Identificação da amostra nº004757

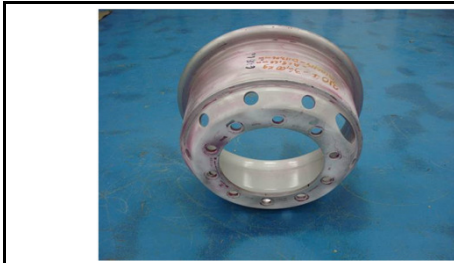
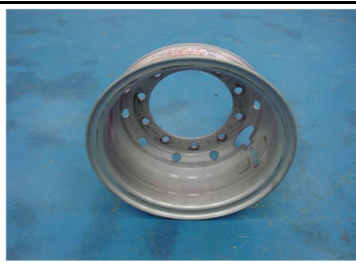
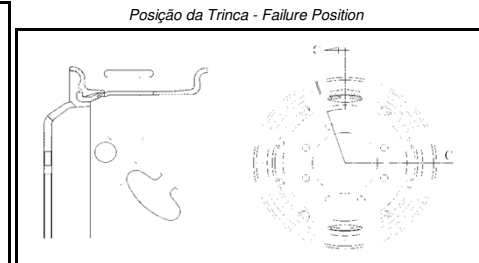
Fotos Após Ciclagem Requerida pela Norma (Pictures After Cycles Stipulated on Standard)

Ciclagem (Cycles)	Data (Date)	Hora (Time)	T (°C)	U (%)	P (ATM)	Torque (Torque)		Torque (lb.ft)	Quebra de Parafuso (Bolt Replacement)		Operador (Operator)	Observações (Remarks)	
						X	OK		Ñ	OK			SIM
1	5.000	19/06/2014	01:05	20	38%	723	X	OK	450	SIM	X	NÃO	
2	17.500	19/06/2014	01:15	20	38%	723	X	OK	450	SIM	X	NÃO	
3	40.000	19/06/2014	01:35	20	38%	723	X	OK	450	SIM	X	NÃO	Retirada sem trincas (Taken-off without cracks)

Esp. s/ Falhas (Min. Without Cracks):	40.000
Ret. c/ Rup. (Taken-off with cracks):	
Ret.s/Rup.(Taken-off without cracks):	40.001

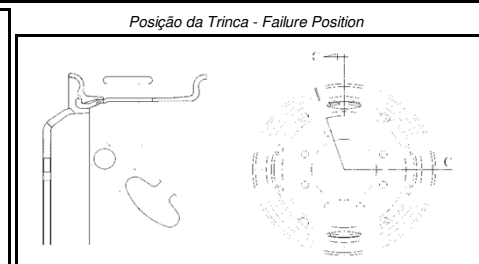
Fotos Após Ciclagem Estipulada para Parada do Teste (Pictures After Cycles Stipulated for Stop of Test)

Ciclagem (Cycles)	Data (Date)	Hora (Time)	T (°C)	U (%)	P (ATM)	Torque (Torque)		Torque (lb.ft)	Quebra de Parafuso (Bolt Replacement)		Operador (Operator)	Observações (Remarks)	
						X	OK		Ñ	OK			SIM
1	40.000						OK	Ñ OK		SIM	X	NÃO	
2	40.000						OK	Ñ OK		SIM	X	NÃO	
3	40.000						OK	Ñ OK		SIM	X	NÃO	
4	40.000						OK	Ñ OK		SIM	X	NÃO	
5	40.000						OK	Ñ OK		SIM	X	NÃO
